Vliv opakovaných extrémních zatížení na ohybovou únosnost zdiva

Souhrn

Článek je věnován opakovanému zatížení od výbuchu na stěnu z cihelného zdiva. Při těchto extrémních zatíženích, o délce trvání několika sekund a velikosti zpravidla přesahujících normovou únosnost, dochází k viditelným poruchám zdiva, které se projevují trhlinami ve zdících prvcích a ve výplni spár mezi nimi. Důsledkem těchto poruch je snižování zbytkové únosnosti zdiva a změna jeho mechanických vlastností; především se jedná o pokles modulu přetvárnosti zděné konstrukce a tomu odpovídající nárůst průhybů a změna spektra vlastních frekvencí.

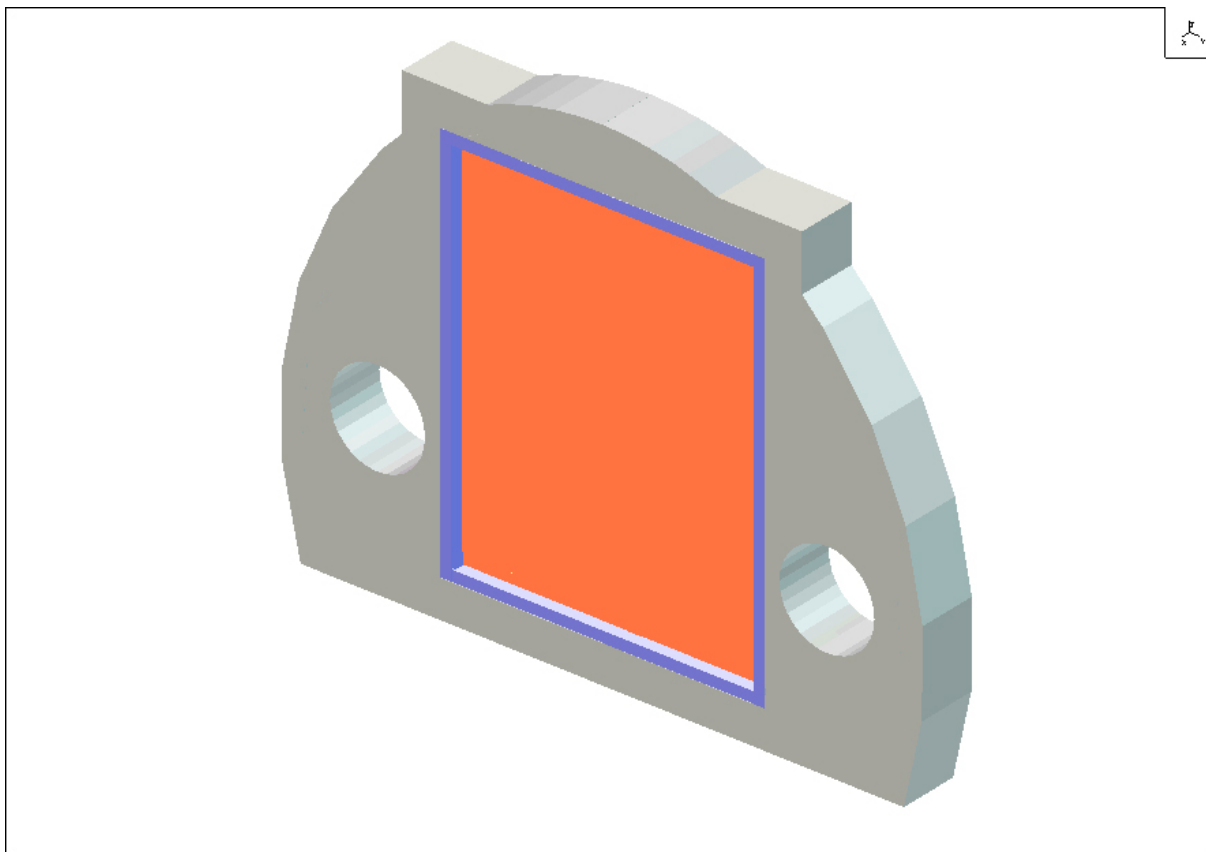
Obr.1 Výpočtový model tvaru přehradní stěny s vestavěnou zděnou příčkou

a) celkový pohled na přehradní konstrukci, b) rozdělení na konečné prvky

Pro výpočtovou část práce byl vytvořen výpočetní model konstrukce, který zahrnoval opěrnou železobetonovou přehradní konstrukci štolky, zděnou příčku a válcované ocelové profily, do kterých byla zděná příčka vetknuta, viz obr.1. Zděná příčka o rozměrech 2200×2575 mm byla uvažována jako vetknutá do ocelového rámu z válcovaných U profilů. Tloušťka modelované příčky byla variantně 65 mm nebo 290 mm.

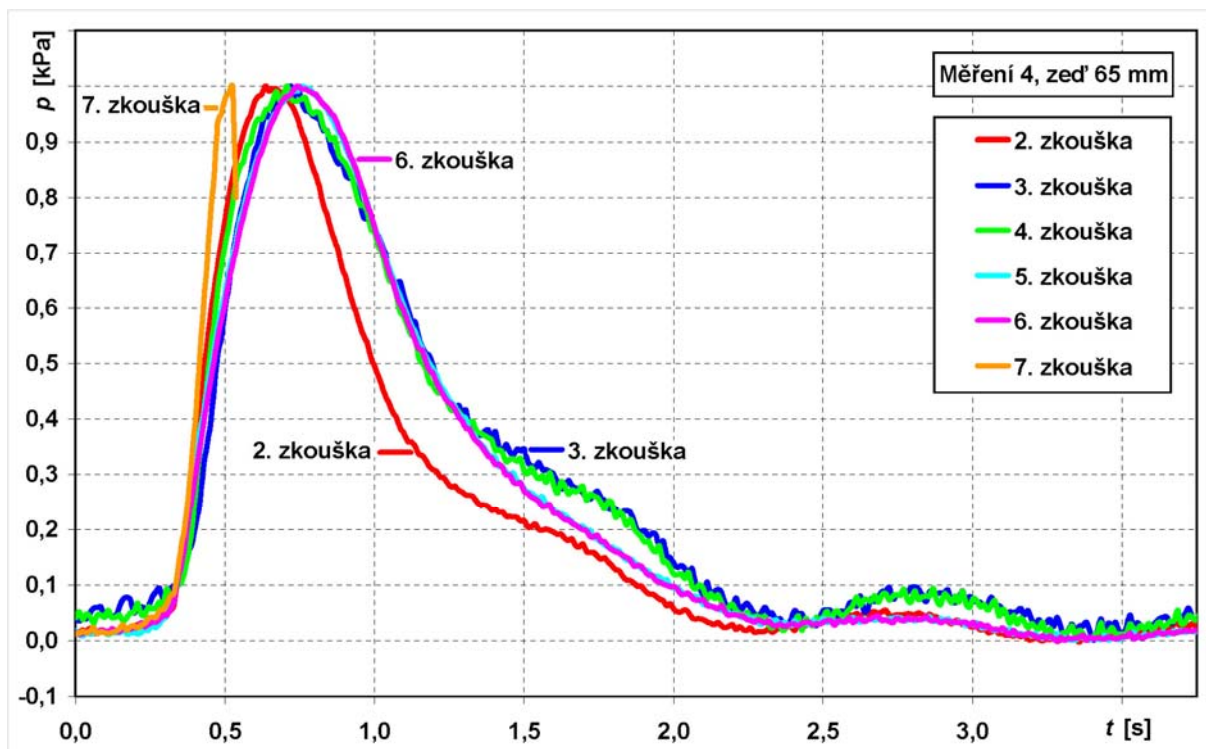
Obr.2 Naměřené časové průběhy zatížení přepočtené na amplitudu 1 kPa
 a) měření č.4 na zdi o tloušťce 65mm

Zatížení experimentální konstrukce bylo realizováno opakovanými výbuchy methanovzdušné směsi v komoře za rubem přehradní stěny [7]. Na obr.2 jsou uvedeny naměřené časové průběhy zatížení při jednotlivých zkouškách; zde se konkrétně jedná o měření č.4 na zděné příčce o tloušťce 65 mm. Jednotlivá zatížení jsou zobrazena po jejich přepočtení na stejnou intenzitu; pak je zřejmá velmi dobrá podobnost tvaru zatěžovacích křivek a tedy i velmi podobný způsob zatížení konstrukce. Průběh zkoušky 7 na obr.2 je atypický, protože při ní došlo k destrukci zděné příčky.

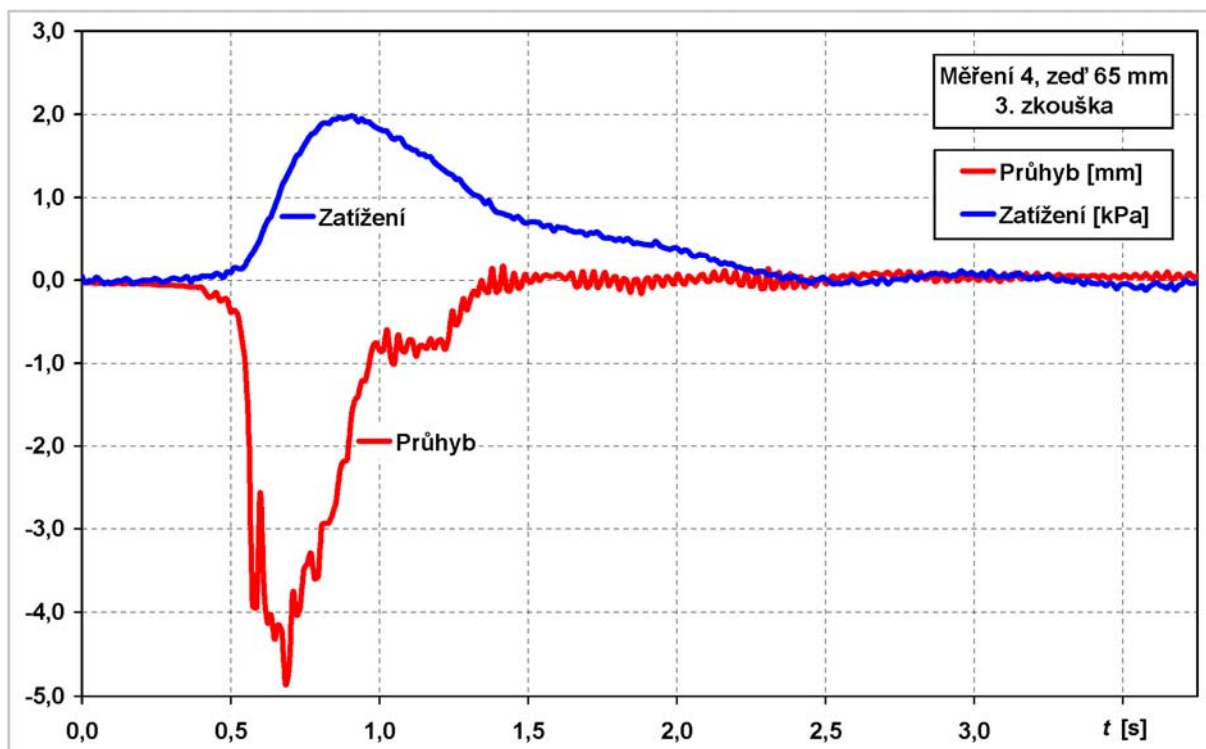
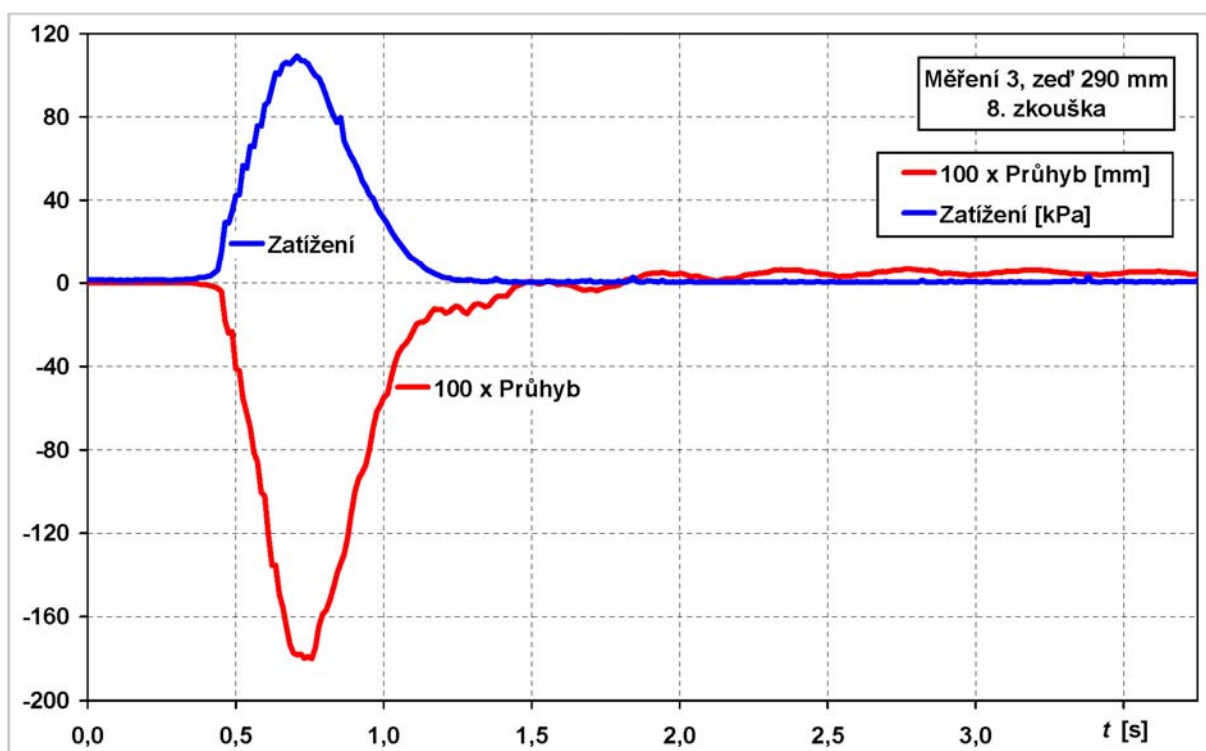
Obr.3 Naměřené časové průběhy zatížení a průhybu

a) měření č.4 na zdi o tloušťce 65mm, 3. zkouška

b) měření č.3 na zdi o tloušťce 290 mm, 8. zkouška

Odezva zděné konstrukce na zatížení byla měřena v průhybech a ve zrychlení kmitání. Příklady časových průběhů zatížení a odpovídajících průhybů jsou uvedeny na obr.3. Maximální dosažené průhyby jsou spolu se zatížením a dalšími charakteristikami uvedeny v tab.1 (pro zeď tloušťky 65 mm) a v tab.2 (pro zeď tloušťky 290 mm).

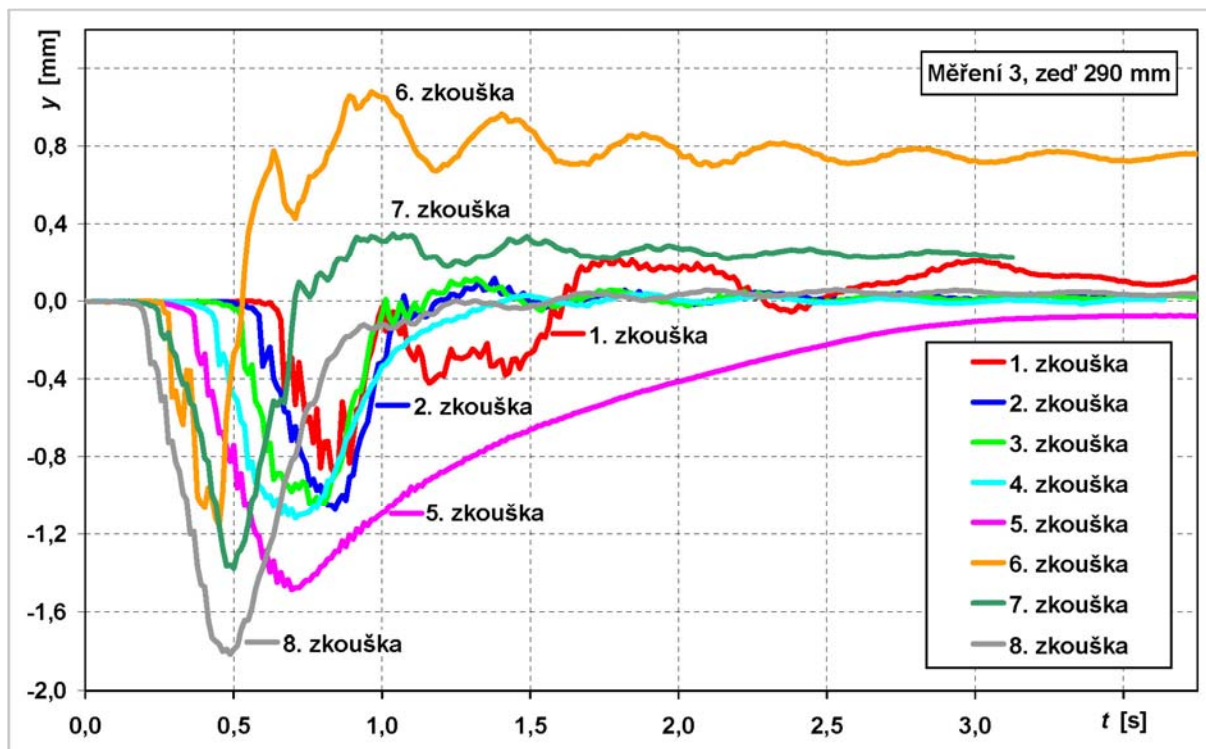
Obr.6 Naměřené průhyby pro opakované zatížení přepočtené na amplitudu zatížení 1 kPa
 c) měření č.3 na zdi o tloušťce 290 mm

Na obr.6 jsou seřazeny naměřené průběhy odezvy zděných příček v poměrných průhybech ve středu stěny při jednotlivých zkouškách; tedy velikost průhybů byla přepočtena pro „normalizovaný“ průběh zatížení s amplitudou přetlaku 1 kPa. Pokud tedy například při měření č.4 a zkoušce 3 byl průhyb středu zdi ve skutečnosti 4,82 mm při tlaku 2,09 kPa, pak pro „normalizovanou“ časovou funkci zatížení je poměrný průhyb $4,82 / 2,09 = 2,306$ mm.

Při opakovaném zatěžování se pro obě tloušťky zděných konstrukcí projevuje nárůst průhybů, viz obr.6. Tento nárůst průhybů je v oblasti lineárně pružných deformací a po odeznění výbuchového zatížení se průhyb u většiny zkoušek vrací do původní nulové pozice, bez zbytkového trvalého přetvoření. Pouze u několika případů, u zdi tloušťky 290 mm, zůstala v místě připojení snímače průhybu trvalá naměřená deformace v řádu zlomku milimetrů, způsobená zřejmě smykovým posuvem cihly ve spáře. U citlivější tenké zdi tloušťky 65 mm se tento zbytkový trvalý průhyb prakticky neprojevil.

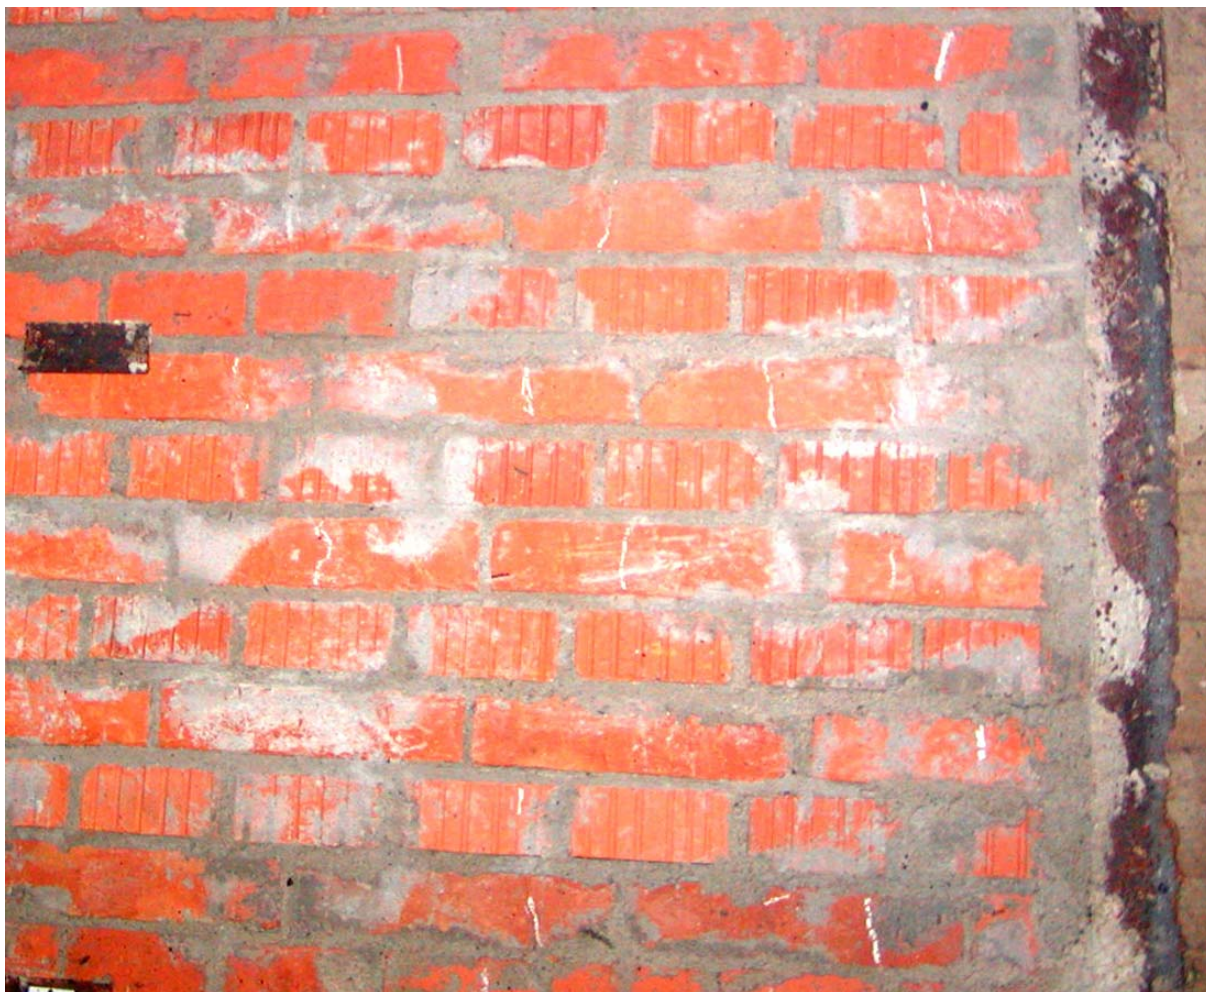
Obr.7 Fotografie zděných příček v přehradní konstrukci
b) část zdi o tloušťce 290 mm se zvýrazněnými trhlinami ve zdivu

V průběhu experimentu byly po přestálém výbuchovém zatížení zjištěny v konstrukci zdiva trhliny. Trhlinami jsou porušené samotné zdící prvky (cihly), ale také i některé spáry mezi cihlami. Na obr.7 jsou fotografie trhlinami poškozené části zdiva, pro obě tloušťky příček a s křídou zvýrazněnými viditelnými trhlinami. Trhliny jsou převážně svislé a jejich rozmístění je nepravidelné. Trhliny jsou důsledkem ohybové napjatosti ve zdivu, tedy tahu ve směru kratšího rozpětí.

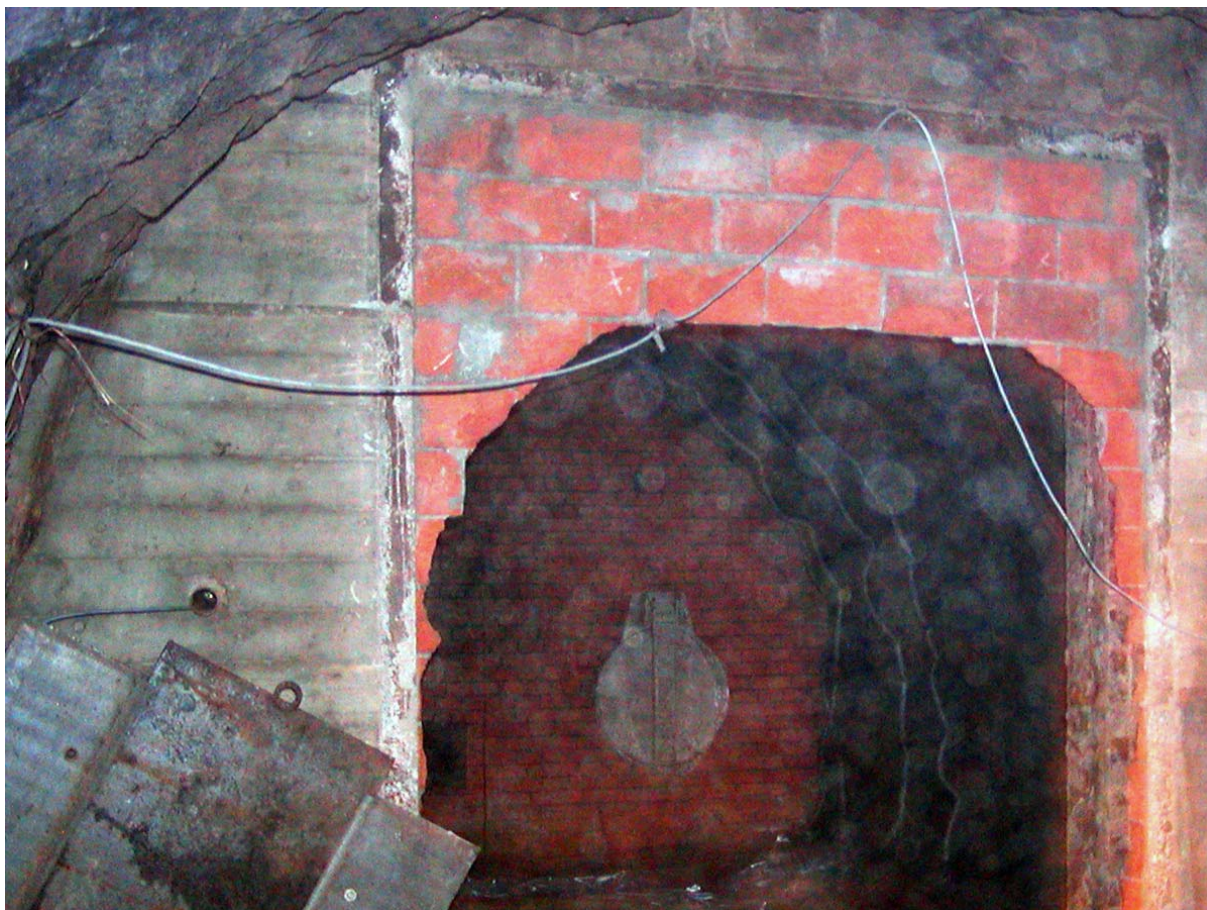
Obr.7 Fotografie zděných příček v přehradní konstrukci
c) havarovaná zeď o tloušťce 65 mm v přehradní stěně

V našem případě bylo pro danou geometrickou konfiguraci zkoušených zdí rozhodující mezní natočení zdiva ve směru kratšího (vodorovného) rozpětí ve střední části konstrukce. To dokumentuje i fotografie na obr.7c, ze které je zřejmé, že při destrukci příčky vypadla přibližně čtvercová část zdiva ve střední části, která je oddělená od nepoškozené části vodorovnými spárami v horní a dolní části konstrukce.

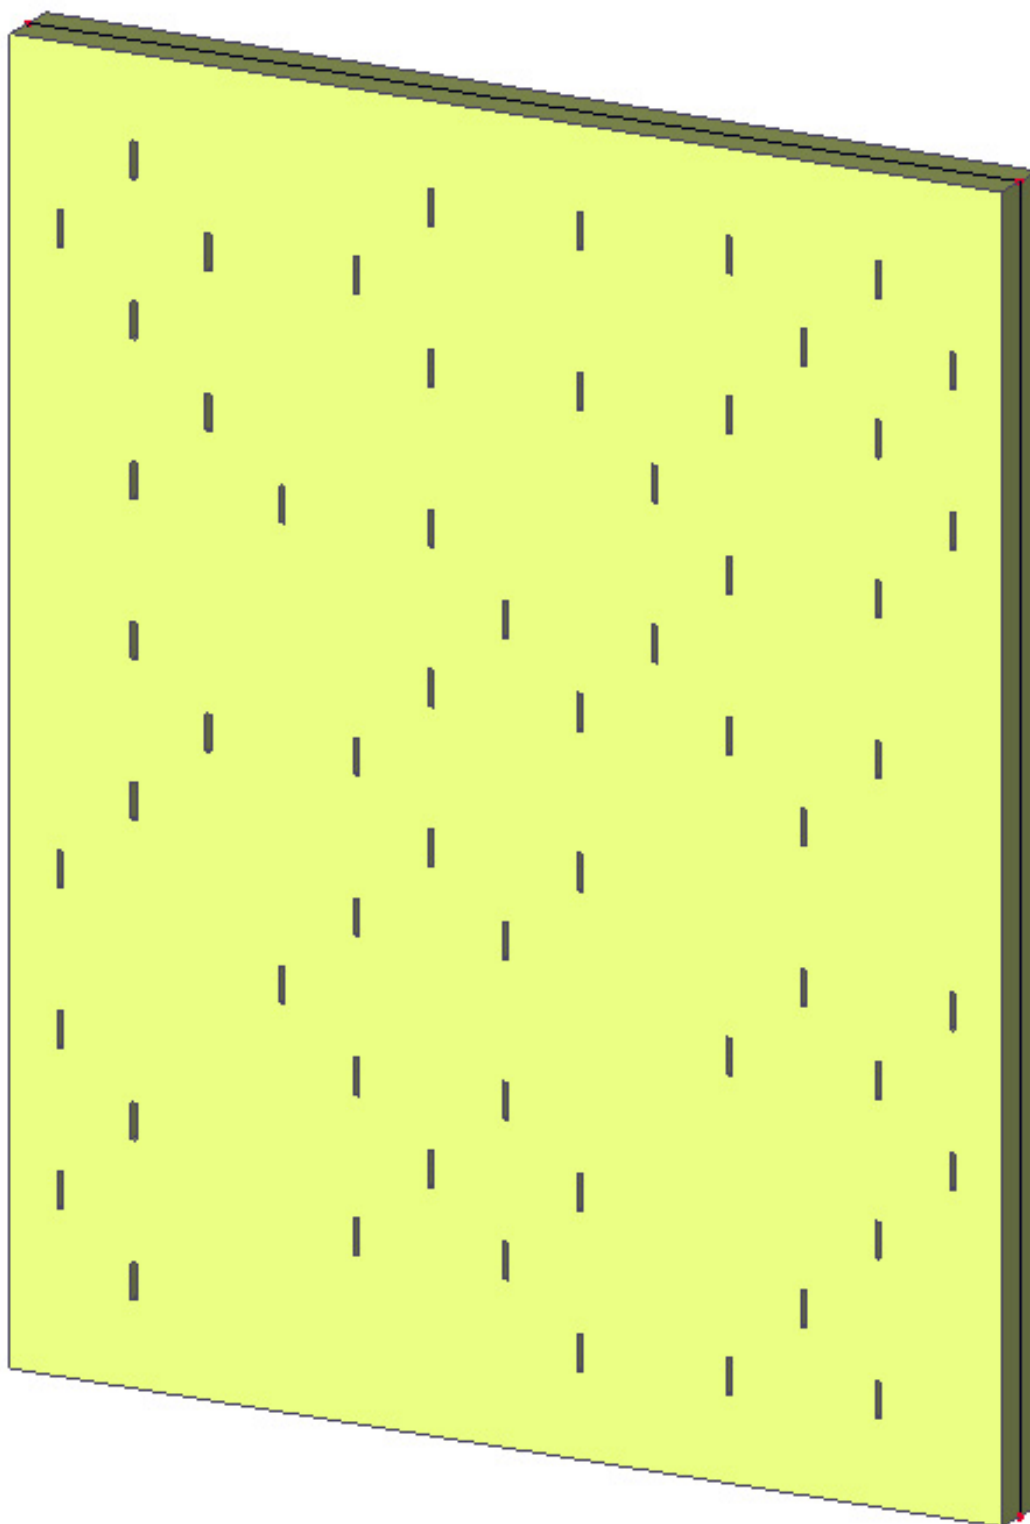
Obr.8 Výpočtový model zdi o tloušťce 65 mm s namodelovanými trhlinami

Protože zkoušené příčky byly v průběhu experimentu z velké míry narušeny trhlinami, byl učiněn pokus namodelovat trhliny ve výpočetním modelu a stanovit jejich vliv na odezvu konstrukce. Ve spojitě deskové konstrukci zdiva o tloušťkách 65 mm a 290 mm byla vytvořena zeslabená místa s tloušťkou pouze 10 mm. Takový model zajišťuje spojitost vnitřních sil a deformací i přes „umělé“ trhliny a zároveň tyto trhliny fungují jako vložený kloub, respektive kloubová linie. Model takto uměle porušené zdi je na obr.8, ze kterého je vidět počet rozmístění trhlín. Konkrétně bylo namodelováno 60 trhlín o rozměrech 10×70 mm.
